**UNIVERSIDAD NACIONAL DE INGENIERIA**  
**FACULTAD DE TECNOLOGIA DE LA INDUSTRIA**  
**INGENIERIA INDUSTRIAL**

Evaluación Inicial de Riesgos Laborales para los Puestos de Trabajo del edificio de tres pisos y áreas de la Facultad de Arquitectura del Recinto Universitario Simón Bolívar, UNI.

**Managua, 24 de noviembre de 2017**

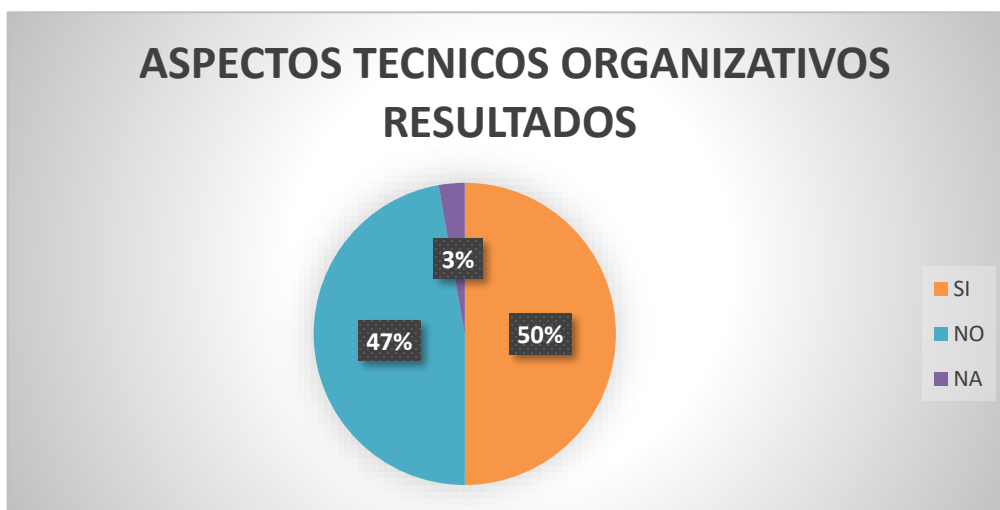
Grafico 1. Resultados de los aspectos técnicos organizativos

En aspectos técnicos organizativos la universidad nacional de ingeniería Recinto Universitario Simón Bolívar cumple en un 50% lo que demanda la Ley 618. No cumple en un 47% y No aplica en 3%.

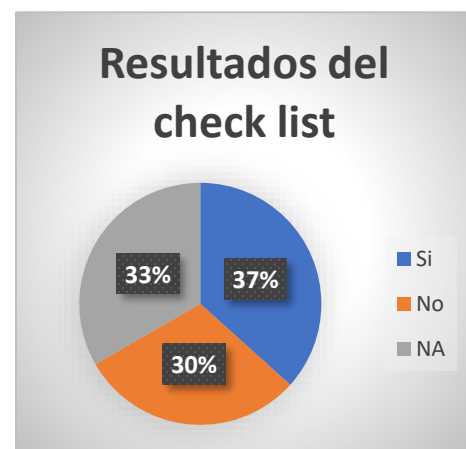
Gráfico 2. Resultados del Check list.

Como se puede observar en los resultados del Check list podemos apreciar gráficamente que el edificio de arquitectura del Recinto universitario Simón Bolívar cumple en un 37%, No cumple en un 30% y No Aplica en un 33% con los requerimientos que establece la ley 618.
